COMUNE DI VEJANO

PIANO ELIMINAZIONE BARRIERE ARCHITETTONICHE (PEBA)

7.a

QUADRO RIEPILOGATIVO SCHEDE RILEVAMENTI ACCESSIBILTA' A LIVELLO EDILIZIO

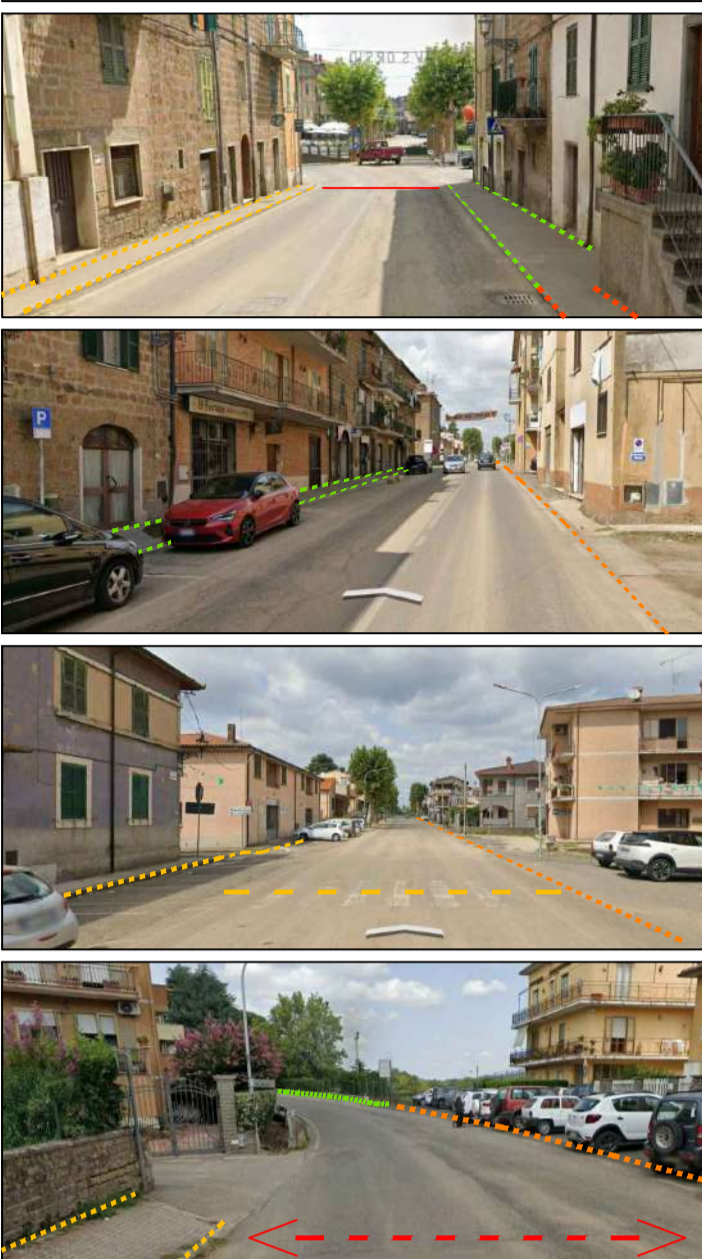
Si rileva un'assenza diffusa di percorsi pedonali sicuri, continui e adeguatamente segnalati, con carenze sia nella segnaletica orizzontale che verticale. Sono presenti marciapiedi di larghezza inadeguata, pavimentazioni degradate, assenza di attraversamenti pedonali nei punti di maggiore conflitto con il traffico veicolare e insufficiente accessibilità per utenti con disabilità. Ulteriori criticità riguardano la mancanza di percorsi tattili per ipovedenti, l'assenza di dispositivi di sicurezza presso fermate del trasporto pubblico e condizioni di scarsa sicurezza lungo viabilità secondarie come Via Padre Lucidi.

Il progetto prevede la realizzazione di un sistema continuo e accessibile di mobilità pedonale mediante l'inserimento di attraversamenti pedonali protetti e attrezzati, l'adeguamento e ampliamento dei marciapiedi esistenti, nonché la realizzazione di nuovi tratti nei segmenti attualmente sprovvisti. Sono inoltre previsti percorsi tattili LOGES, segnaletica ad alta visibilità, dispositivi luminosi e acustici, rampe prive di barriere architettoniche e interventi di illuminazione dedicata. L'intervento si configura come riqualificazione organica dell'intero asse, finalizzata a garantire sicurezza, continuità e piena fruibilità per tutte le categorie di utenti, con integrazione funzionale rispetto al trasporto pubblico e ai principali servizi urbani.

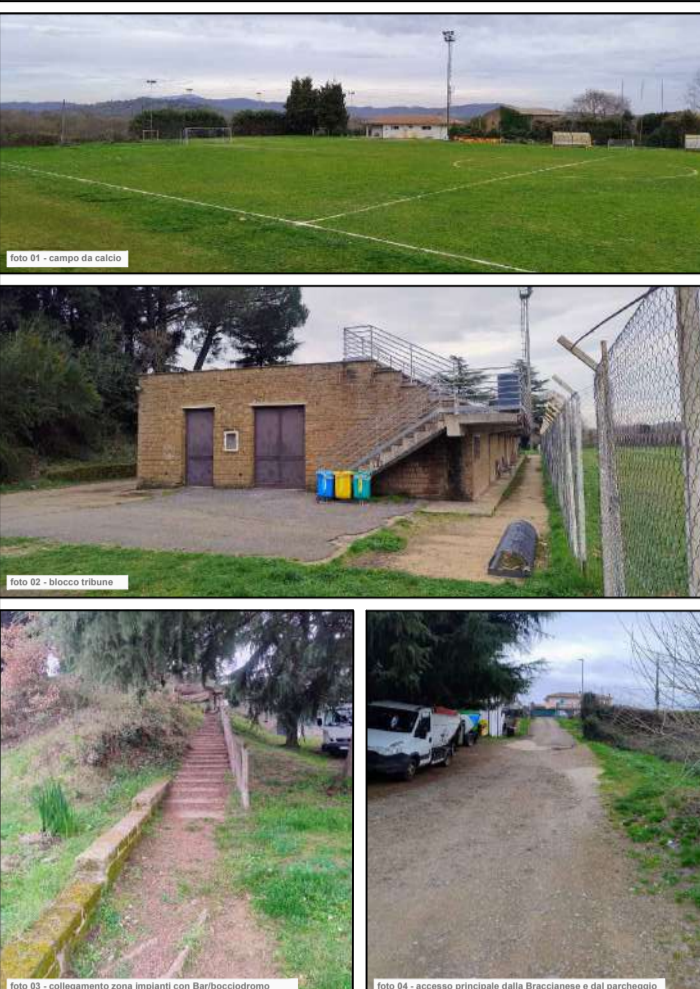
L'analisi evidenzia una diffusa carenza sotto il profilo dell'accessibilità e della sicurezza d'uso. In particolare si rileva l'assenza di percorsi pedonali protetti e continui, aggravata dalla totale mancanza di segnaletica verticale e orizzontale per l'orientamento degli utenti. I collegamenti tra parcheggi e ingressi risultano discontinui e non fruibili da persone con mobilità ridotta. Le tribune sono inaccessibili e prive di dispositivi per il superamento dei dislivelli, mentre i servizi igienici non rispettano i requisiti dimensionali e funzionali richiesti. È inoltre diffusa la presenza di barriere architettoniche sia verticali, quali gradini e dislivelli non serviti, sia orizzontali, quali percorsi sconnessi, ostacoli e larghezze insufficienti.

L'intervento prevede la realizzazione di un sistema organico di percorsi pedonali accessibili, protetti e dotati di pavimentazioni antiscivolo e percorsi tattili per l'orientamento. Viene introdotta una nuova configurazione delle aree di accesso, con separazione e integrazione dei flussi carribili e pedonali e realizzazione di un percorso di raccordo tra il campo da calcio e l'area di ristoro. È previsto l'adeguamento delle tribune mediante inserimento di percorsi accessibili, posti riservati e sistemi di sollevamento, oltre alla riqualificazione degli spogliatoi. Le barriere architettoniche vengono eliminate attraverso rampe e piattaforme elevatrici, mentre i servizi igienici sono completamente riorganizzati per garantire la piena conformità normativa e la fruizione autonoma da parte di tutti gli utenti.
