# COMUNE DI VEJANO

## PIANO DI ELIMINAZIONE DELLE BARRIERE ARCHITETTONICHE

ELABORATO 01:

### RELAZIONE TECNICA

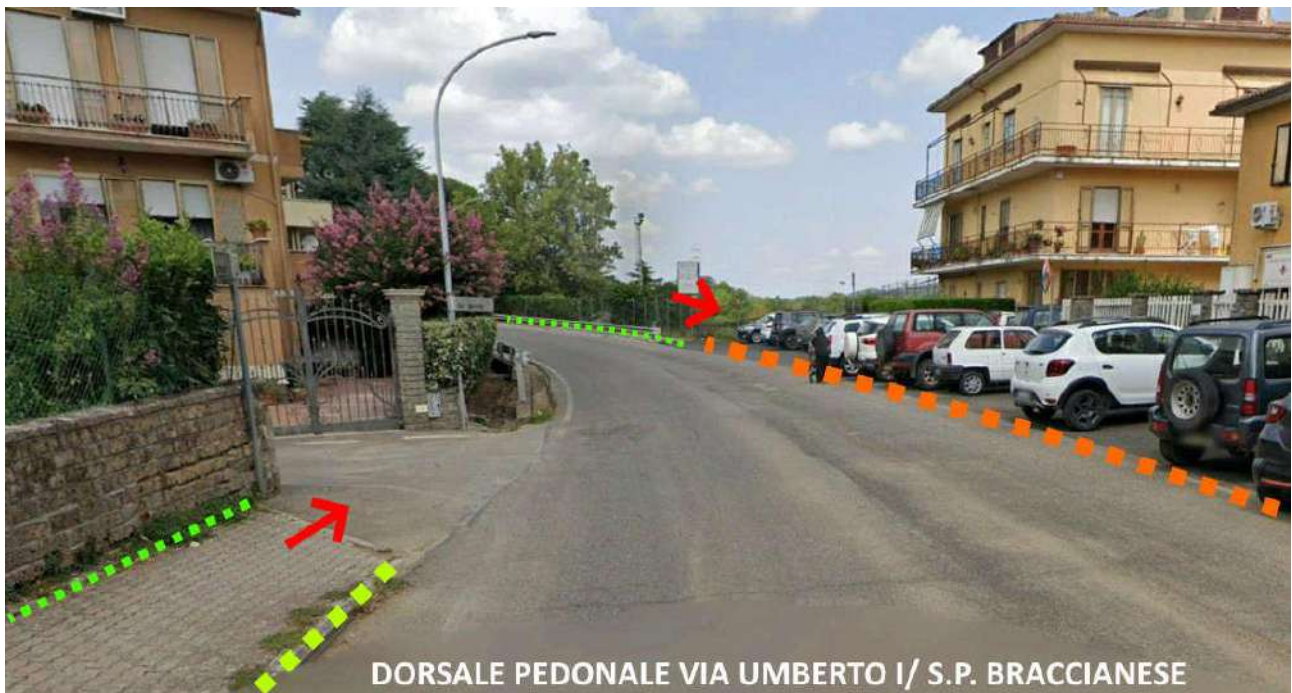
### 1.1 Dorsale pedonale Via Umberto I lungo la S.P. 493

Assenza di percorsi pedonali sicuri e continuativi, segnaletica adeguata. Azioni: Predisposizione di percorsi pedonali protetti e relativa segnaletica orizzontale e verticale; allestimento di percorsi per ipovedenti in corrispondenza di punti di interesse; integrazione dei marciapiedi nei tratti spovvisti; realizzazione di attraversamenti pedonali con segnaletica sonora e percorsi LOGES ( Linea di Orientamento, Guida e Sicurezza) da installare in tratti strategici, come la fermata dei pulman del CO.TRAL nel tratto di via in cui le due stazioni si fronteggiano nei sensi opposti di marcia lungo la braccianese.

L'intervento prevede la realizzazione di un **attraversamento pedonale accessibile** lungo Via Braccianese, in prossimità del centro urbano di Vejano, in corrispondenza della fermata del trasporto pubblico extraurbano (COTRAL) situata a ridosso di Piazza XX Settembre e in prossimità dell'innesto della dorsale pedonale urbana.

- **Segnaletica orizzontale ad alta visibilità**, con strisce pedonali realizzate in materiale ad elevata rifrangenza e resistenza all'usura, integrate da eventuali inserti termoplastici strutturati;
- **Segnaletica verticale dedicata**, conforme al Codice della Strada, integrata con **dispositivi luminosi lampeggianti (beacon LED)** atti a incrementare la percezione dell'attraversamento da parte dei veicoli in transito;
- **Impianto semaforico pedonale accessibile**, ove necessario in relazione ai flussi veicolari, dotato di:
  - segnalatore acustico differenziato per fase di attesa e attraversamento;
  - attivazione mediante pulsante a chiamata;
  - dispositivi vibro-tattili integrati;
  - eventuale countdown visivo del tempo residuo;

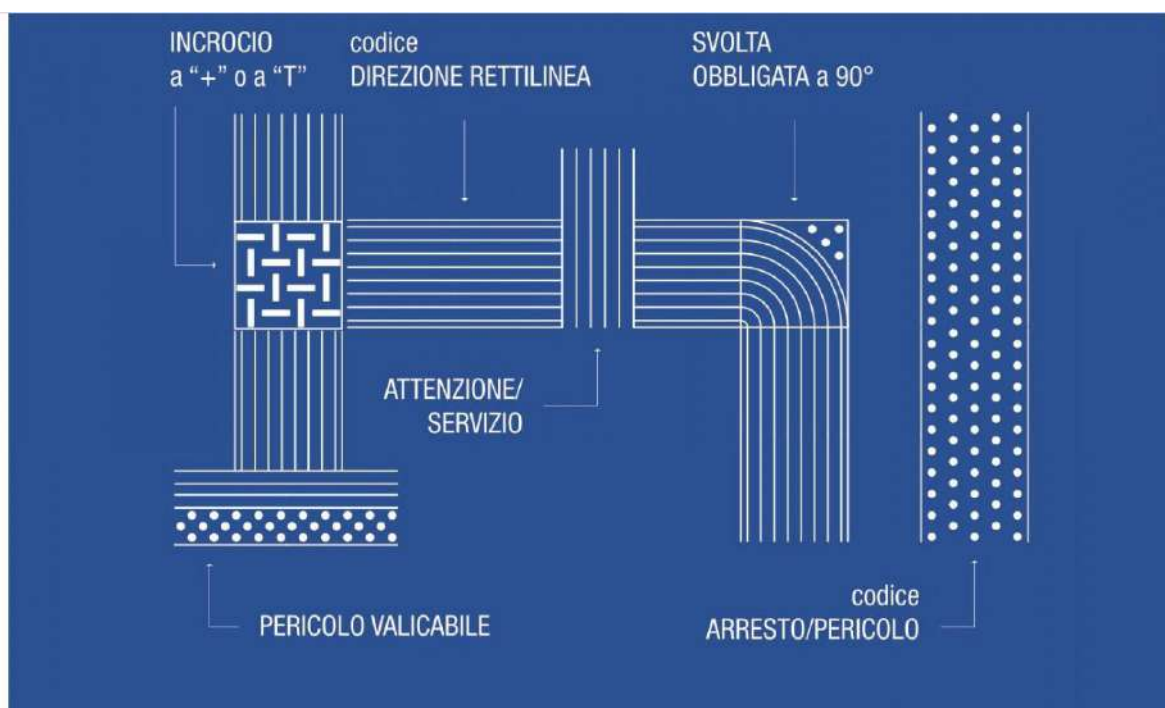
- **Pulsanti di chiamata accessibili**, installati a quota compresa tra 90 e 110 cm, dotati di indicazioni tattili e visive ad alto contrasto;
- **Percorsi tattili plantari tipo LOGES/LOGES-VET-EVOLUTION**, posizionati in continuità con i marciapiedi esistenti e orientati all'attraversamento, comprensivi di codici di direzione, attenzione e arresto;

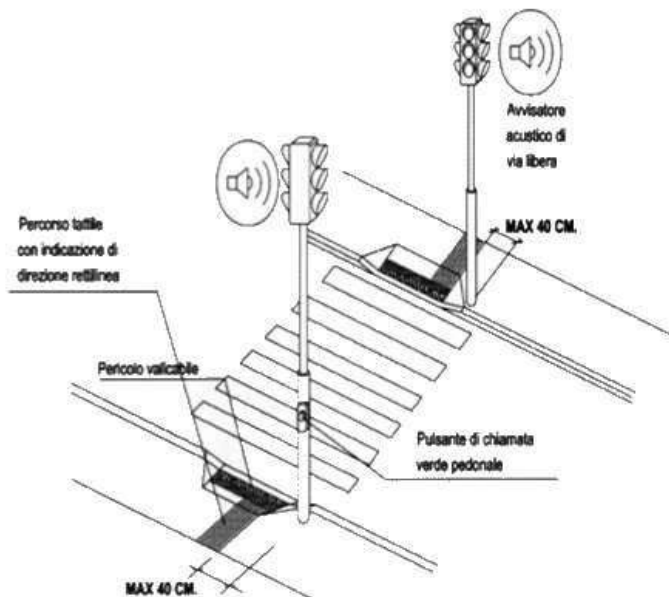
– Segnalazione della fermata di un mezzo di trasporto di superficie con isola spartitraffico

– Segnalazione di attraversamento semaforico in presenza di incrocio

- **Raccordi plano-altimetrici privi di dislivelli**, con rampe di raccordo aventi pendenza conforme (<8%) e adeguata larghezza per il transito di utenti con mobilità ridotta;
- **Eventuale piattaforma rialzata (attraversamento rialzato)**, finalizzata al rallentamento del traffico veicolare e al miglioramento della sicurezza complessiva;
- **Illuminazione dedicata dell'attraversamento**, con corpi illuminanti orientati e differenziati rispetto alla pubblica illuminazione stradale, per garantire adeguata visibilità anche in condizioni notturne o di scarsa illuminazione;
- **Contrasto cromatico e materico** tra le superfici pedonali, carrabili e i dispositivi di segnalazione, al fine di facilitare l'orientamento degli utenti ipovedenti;

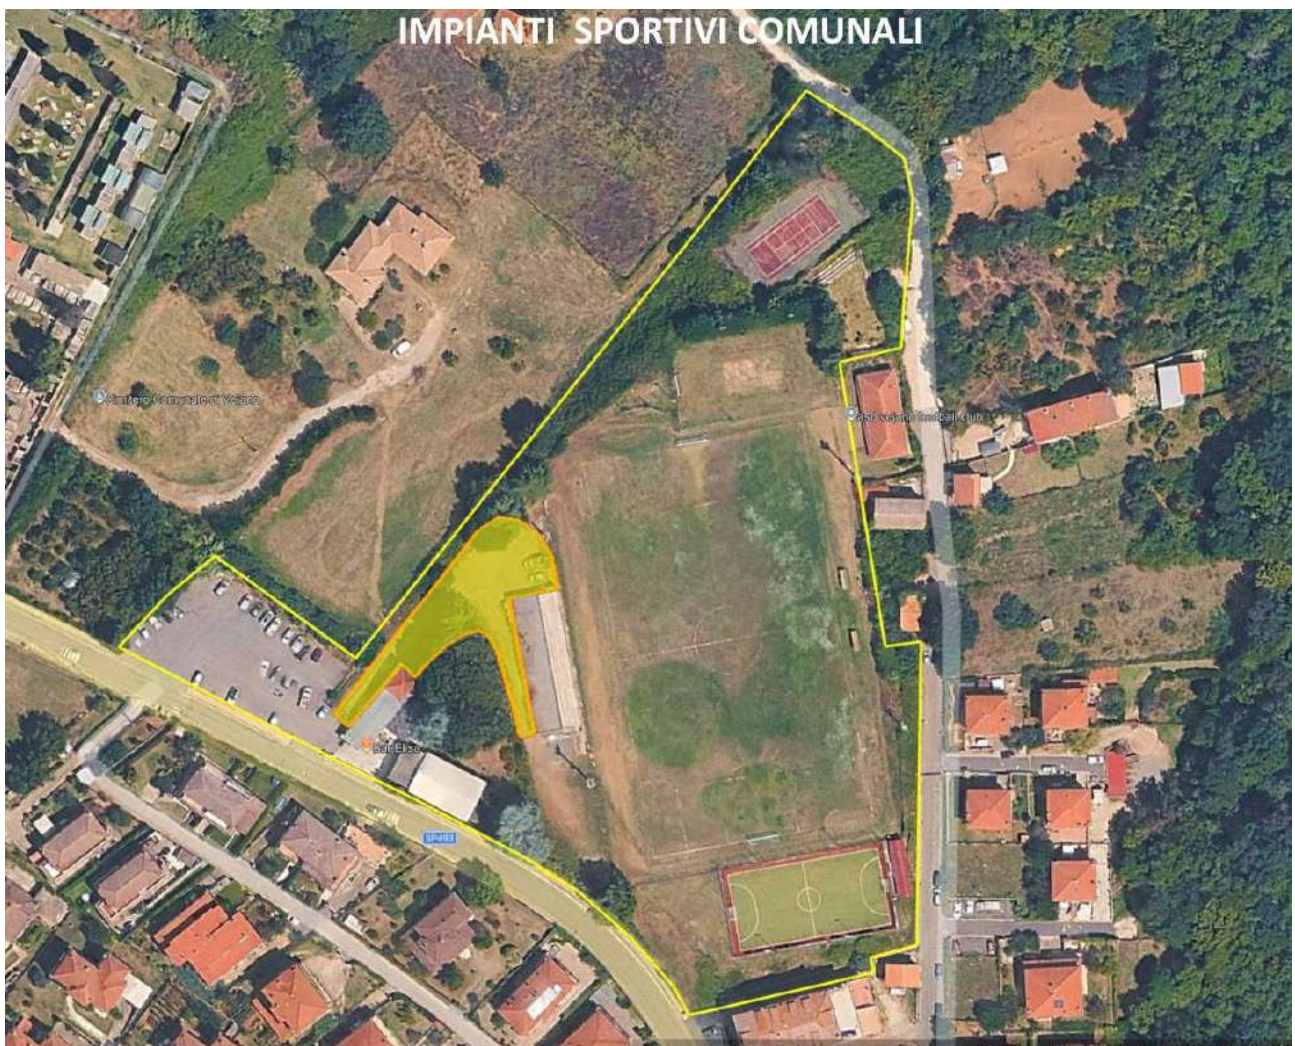
## 1.2 Centro Sportivo Comunale (S.S. 493 Braccianese)

Assenza di percorsi esterni sicuri e segnaletica; discontinuità dei percorsi pedonali dal parcheggio; tribune inaccessibili; servizi igienici non adeguati; barriere architettoniche verticali e orizzontali.

- **Assenza di percorsi pedonali accessibili e protetti** all'interno dell'area, con superfici prevalentemente asfaltate prive di organizzazione funzionale e di elementi di guida per utenti con disabilità visive;

- **Discontinuità dei collegamenti pedonali** tra le aree di parcheggio e gli ingressi alle strutture sportive;
- **Carenza o totale assenza di segnaletica verticale e orizzontale**, sia per l'orientamento che per la sicurezza;

- **Tribune non accessibili**, prive di percorsi dedicati, posti riservati e sistemi di superamento delle barriere architettoniche;
- **Servizi igienici non adeguati**, non conformi ai requisiti dimensionali e funzionali previsti dalla normativa vigente;

- **Presenza diffusa di barriere architettoniche**, sia di tipo:
  - **verticale** (dislivelli, gradini, assenza di rampe o sistemi di sollevamento);
  - **orizzontale** (percorsi sconnessi, larghezze insufficienti, ostacoli);

Azioni: Realizzazione di percorsi pedonali protetti e pavimentazioni tattili; realizzazione di area carrabile e pedonale in corrispondenza dell'accesso principale e realizzazione di parterre di raccordo tra la zona del campo sda calcio e i servizi di ristoro presenti; adeguamento delle tribune e spogliatoi; abbattimento delle barriere verticali (rampe e piattaforme di sollevamento); completo adeguamento dei servizi igienici dedicati.

- **Realizzazione di percorsi pedonali accessibili e protetti**, con:

- pavimentazioni regolari, antisdrucchiolo e prive di discontinuità;
- adeguata larghezza per il transito di utenti con mobilità ridotta;
- inserimento di **percorsi tattili plantari tipo LOGES** per l'orientamento;

- **Adeguamento delle tribune**, mediante:
  - realizzazione di percorsi accessibili;
  - inserimento di posti riservati per persone con disabilità;
  - installazione di rampe e/o piattaforme elevatrici per il superamento dei dislivelli;

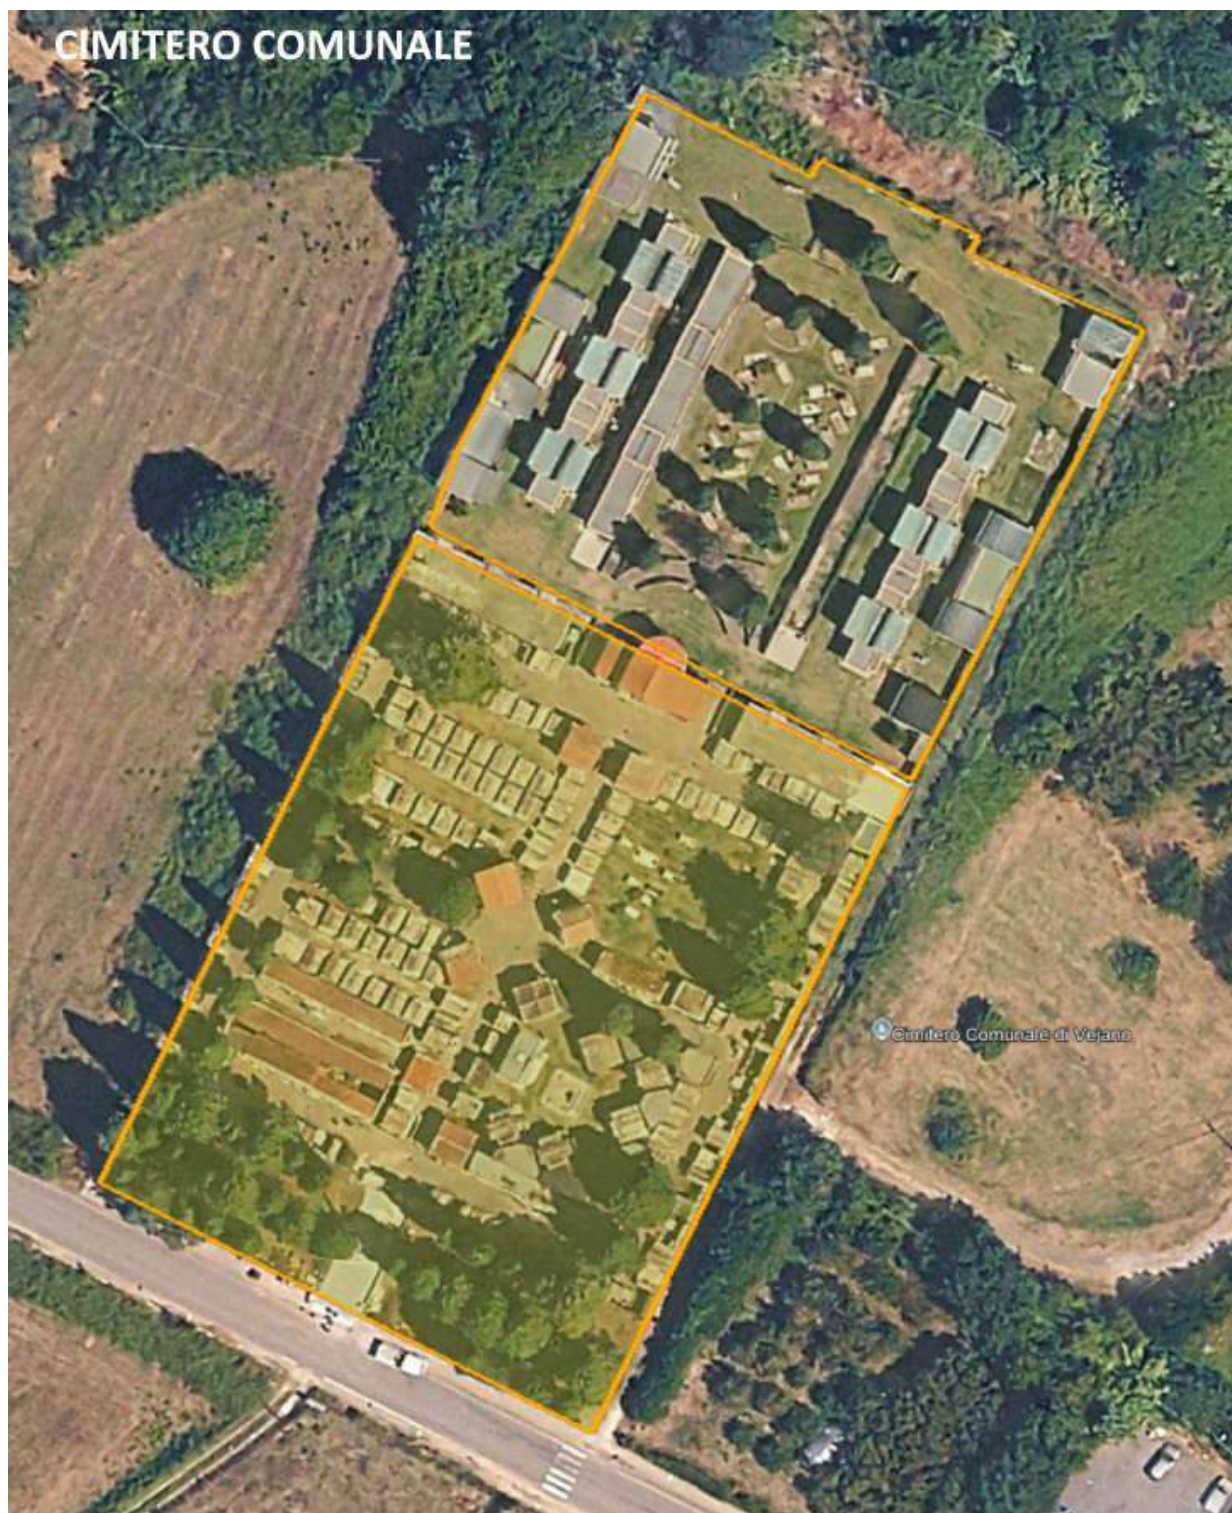
### 1.3 Cimitero Comunale

Assenza di percorsi sicuri e rampe di accesso ai loculi superiori; servizi igienici non attrezzati. Azioni: Realizzazione di rampe e percorsi accessibili; riqualificazione dei servizi igienici; integrazione di segnaletica tattile e visiva. Presenza diffusa di barriere architettoniche verticali e orizzontali; percorsi interni non strutturati e non accessibili; forte discontinuità altimetrica tra le diverse aree; assenza di percorsi pedonali nella parte di ampliamento; segnaletica carente; servizi igienici solo parzialmente adeguati.

**Azioni:** Integrazione e riqualificazione dei percorsi interni accessibili; abbattimento delle barriere architettoniche verticali e orizzontali; inserimento di rampe e percorsi protetti; implementazione della segnaletica; adeguamento e integrazione dei servizi igienici esistenti.

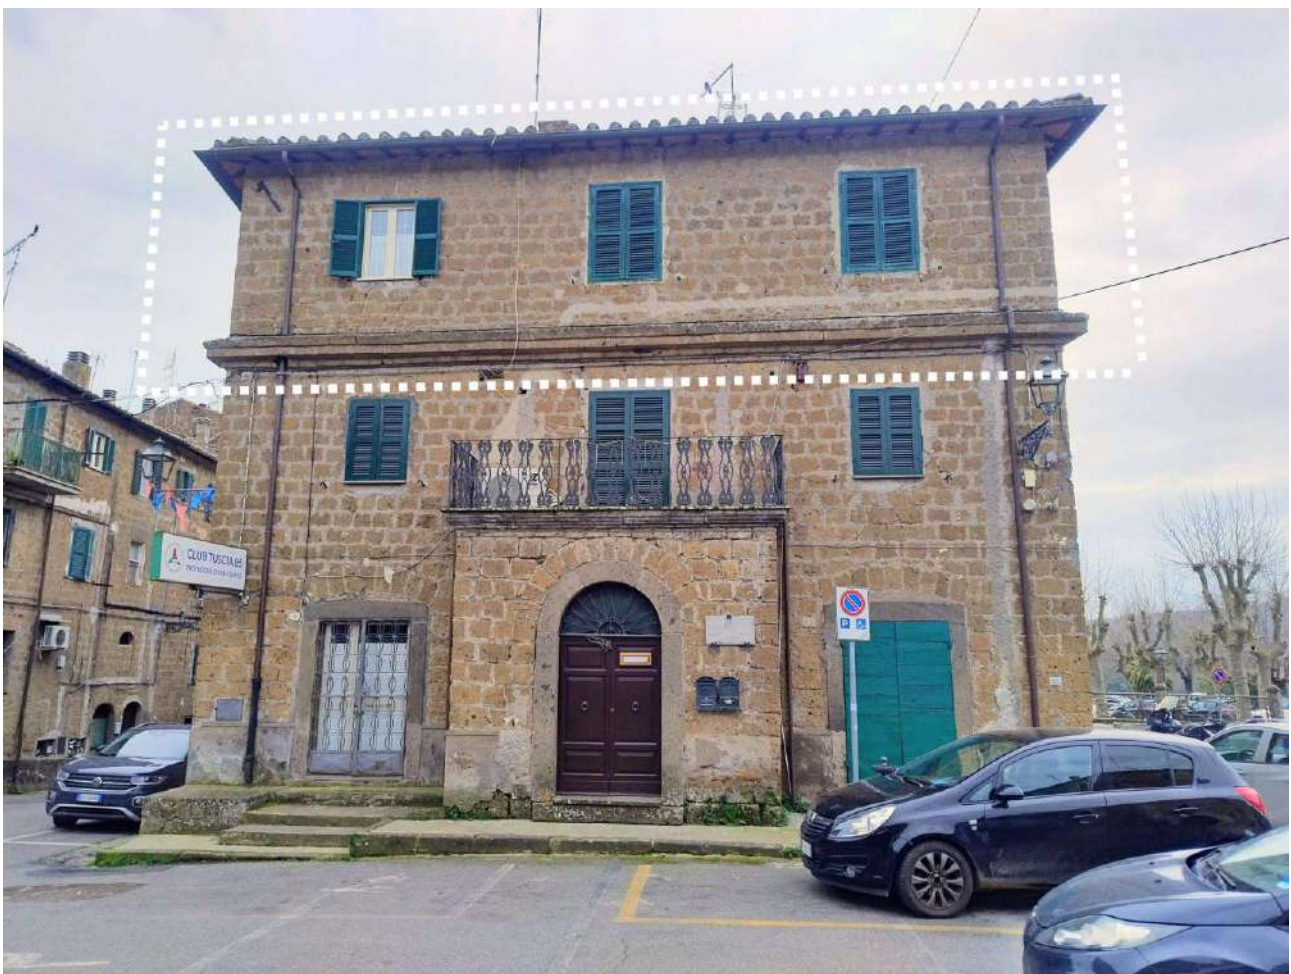
Presenza di barriere architettoniche verticali; percorsi interni non pienamente accessibili; servizi igienici non adeguati; segnaletica insufficiente; criticità nei punti di front-office. La struttura ha una consistenza pari a circa 300 mq lordi e si trova al piano secondo dell'edificio .

**Azioni:** Ottimizzazione dei percorsi di accesso e distribuzione interna; adeguamento ergonomico dei banconi front-office; integrazione della segnaletica interna ed esterna; adeguamento dei servizi igienici.

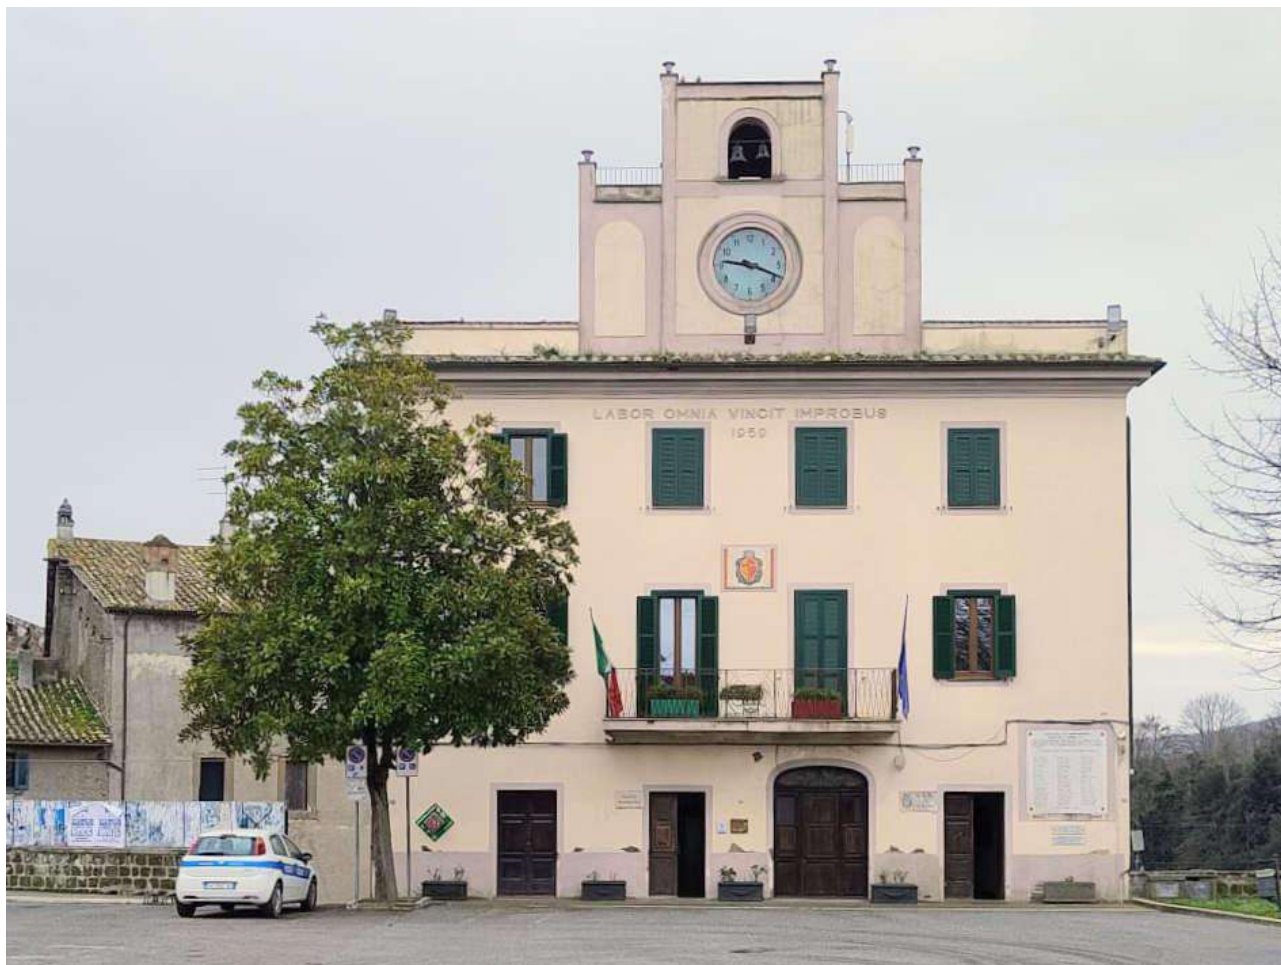
Presenza di criticità legate all'accessibilità verticale connesse allo stato dell'impianto ascensore esistente; servizi igienici per persone con disabilità non pienamente adeguati; segnaletica esterna insufficiente; criticità nella fruizione dei percorsi interni. Il municipio di Vejano si articola su tre livelli sovrapposti, ciascun piano ha una superficie lorda pari a circa 235 mq.

**Azioni:** Verifica e adeguamento dell'impianto ascensore; adeguamento dei servizi igienici; revisione completa della segnaletica interna ed esterna; ottimizzazione dei percorsi interni.

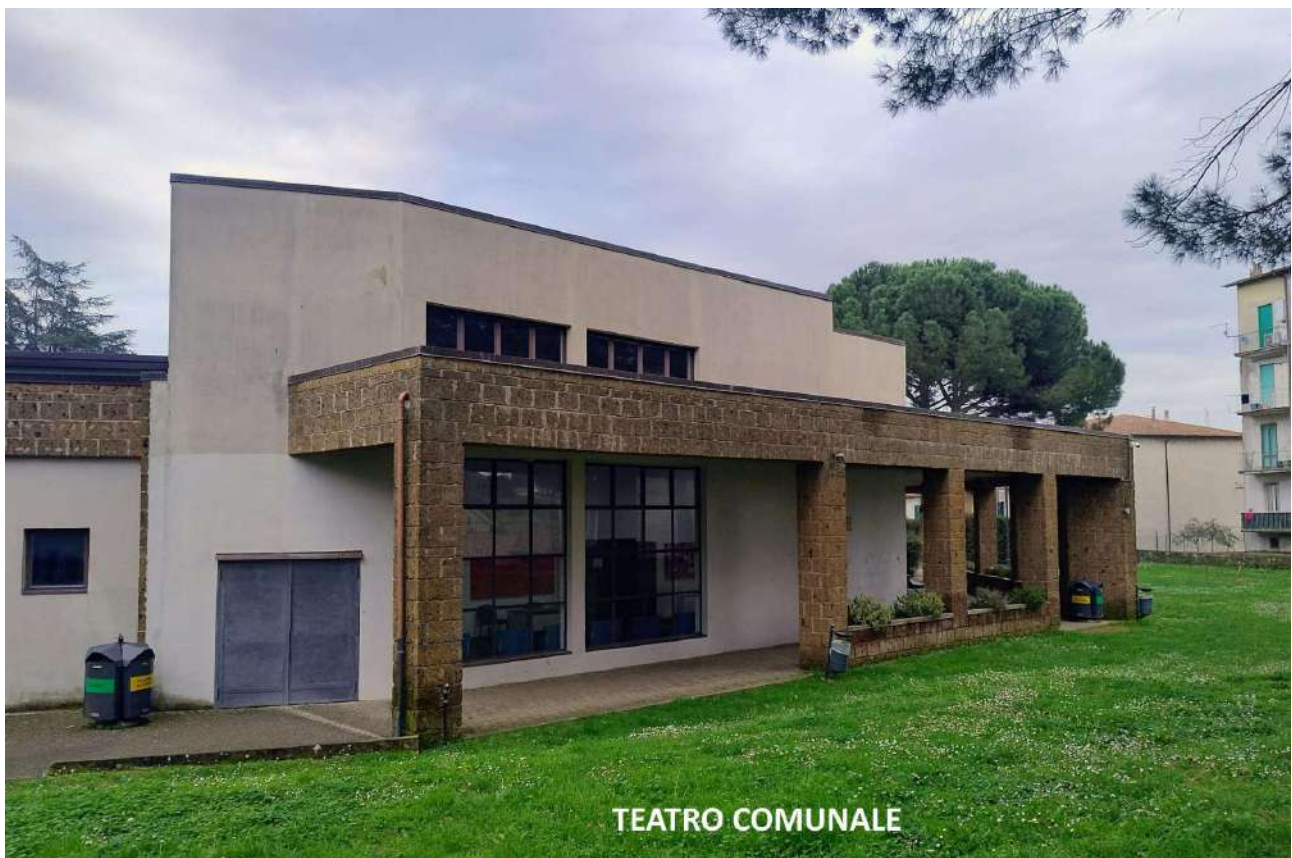
### • 3.1 Teatro Comunale

Il Teatro Comunale costituisce una struttura culturale di rilievo per il territorio, destinata a spettacoli, eventi e attività collettive. L'immobile è di competenza comunale e presenta spazi articolati in platea, palcoscenico, aree di servizio e accessi per il pubblico. La superficie lorda della struttura risulta pari a circa 540 mq, portici inclusi, disposti su un unico livello principale.

- Accessibilità non completa alla platea e al palcoscenico;
- Presenza di barriere architettoniche verticali in alcune aree;
- Servizi igienici non completamente adeguati;
- Accessibilità sensoriale limitata (orientamento, fruizione per ipovedenti e non udenti);

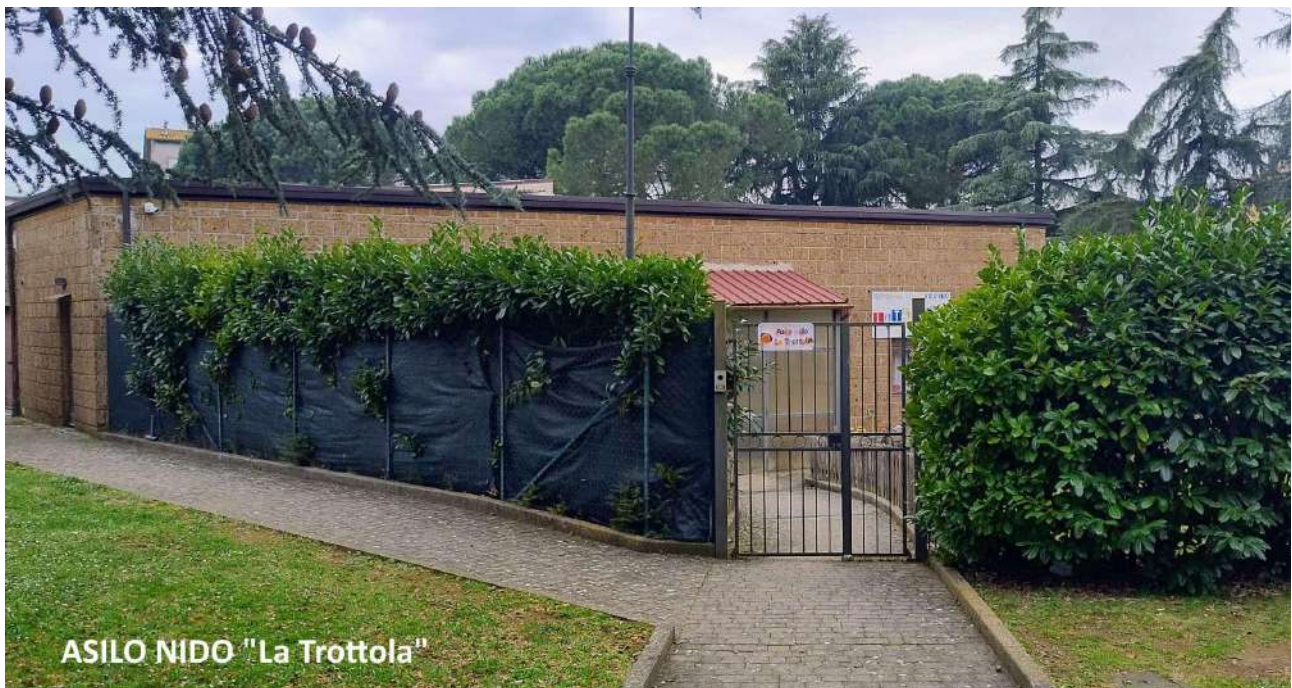
### **• 3.2 Asilo Nido "La Trottola"**

Struttura educativa di base destinata alla prima infanzia, di proprietà comunale, con funzioni didattiche e spazi esterni di pertinenza. La superficie lorda della struttura è pari a circa 295 mq, disposti su un unico livello.

- Segnaletica esterna insufficiente;
- Presenza di barriere architettoniche minori nei percorsi di accesso e distribuzione;

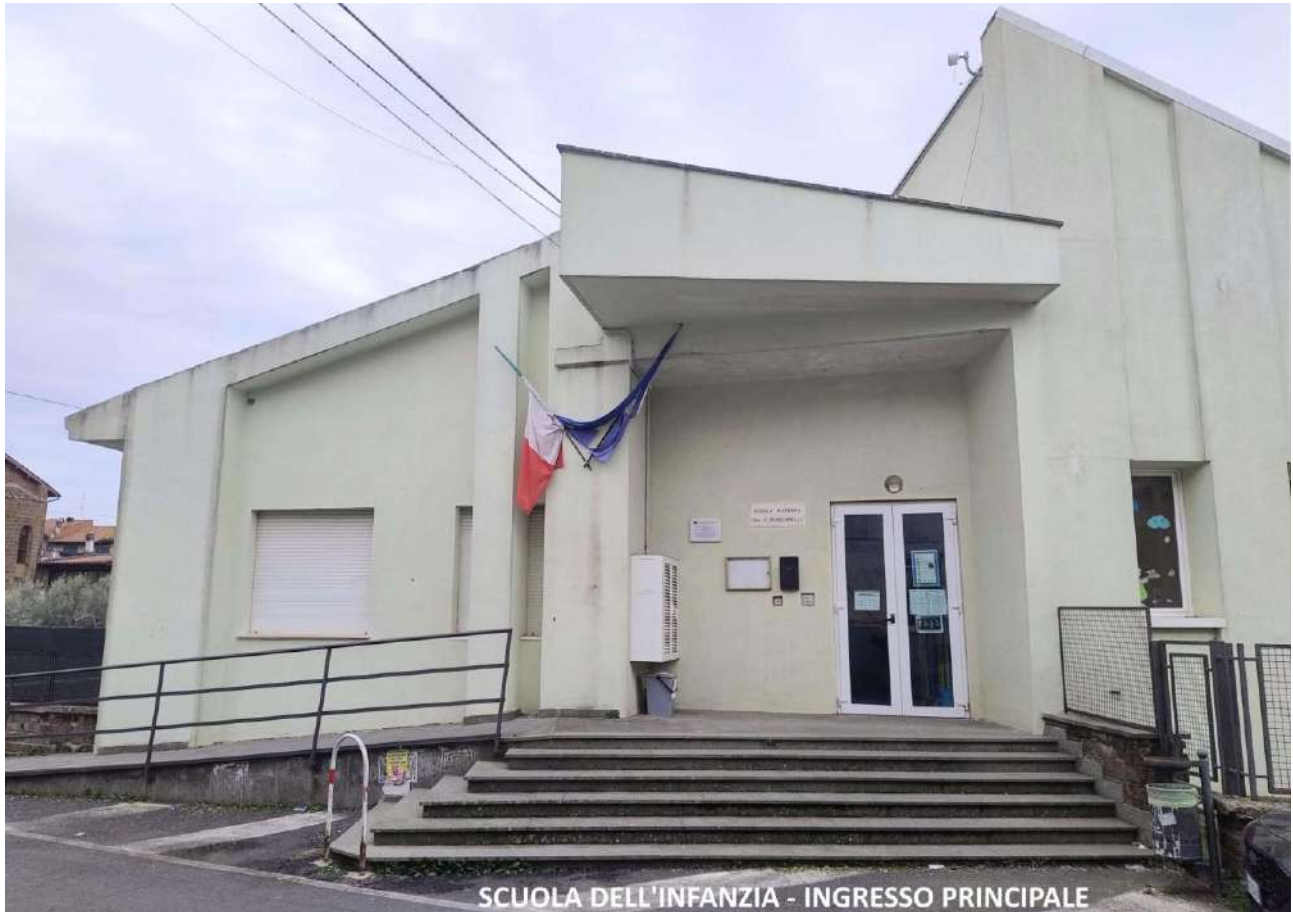
Edificio scolastico comunale destinato all'istruzione dell'infanzia, con spazi interni didattici e aree esterne di pertinenza. Il sito si trova in prossimità delle altre scuole comunali e del parco pubblico con il teatro.

- Segnaletica esterna carente;
- Presenza di barriere architettoniche minori;
- Criticità nella gestione degli accessi e delle aree di sosta;

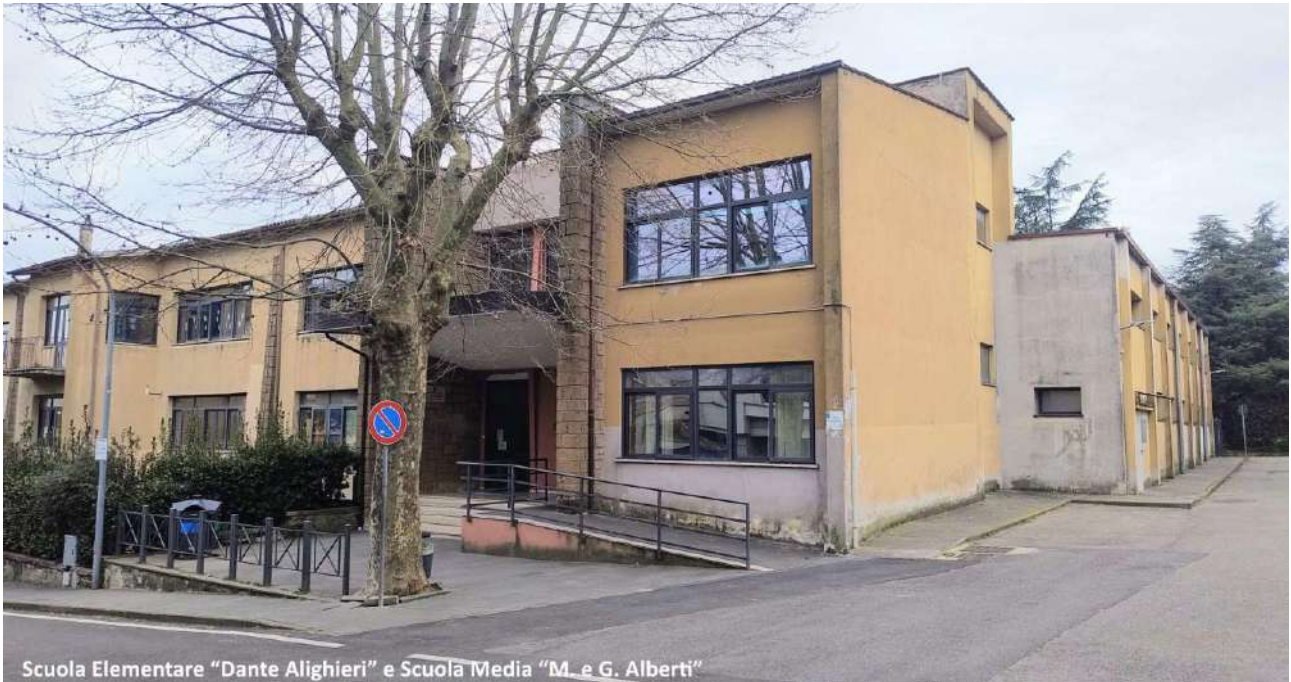
### • 3.4 Scuola Elementare "Dante Alighieri" e Scuola Media "M. e G. Alberti"

Complesso scolastico comunale articolato su più livelli, comprendente spazi didattici, servizi e aree di distribuzione interna ed esterna. La struttura è dotata di una palestra e in prossimità del sito è in corso di edificazione una nuova mensa.

- Presenza di barriere architettoniche verticali;
- Servizi igienici non completamente attrezzati;
- Percorsi interni migliorabili sotto il profilo dell'accessibilità;

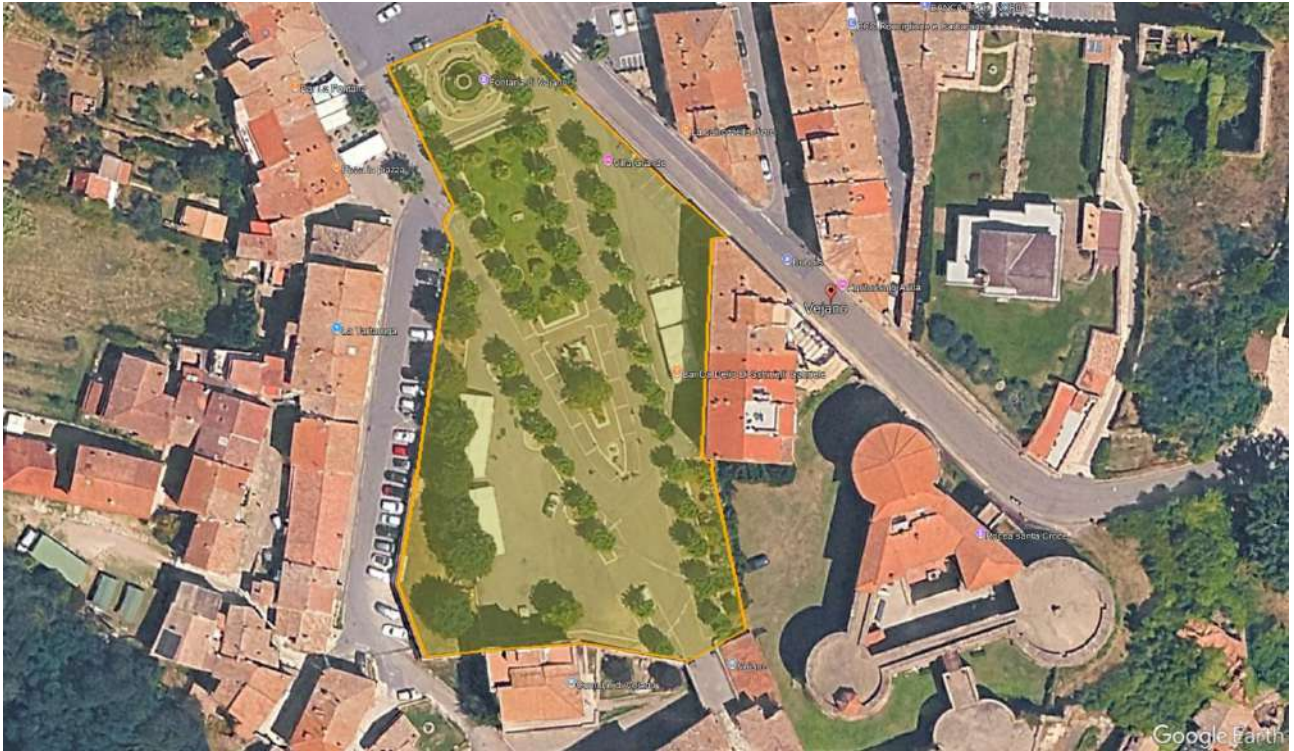
Spazio pubblico centrale, di competenza comunale, con funzione di nodo urbano e luogo di relazione, caratterizzato da compresenza di traffico pedonale e carrabile. La superficie totale dello spazio pubblico, incluse le aree carrabili ammonta a circa 4500 mq.

- Lievi discontinuità puntuali in parte dei percorsi pedonali;
- Assenza di servizi igienici accessibili in sicurezza (i servizi presenti risultano localizzati in posizione di difficile accesso sia per utenti con limitata capacità motoria che non);

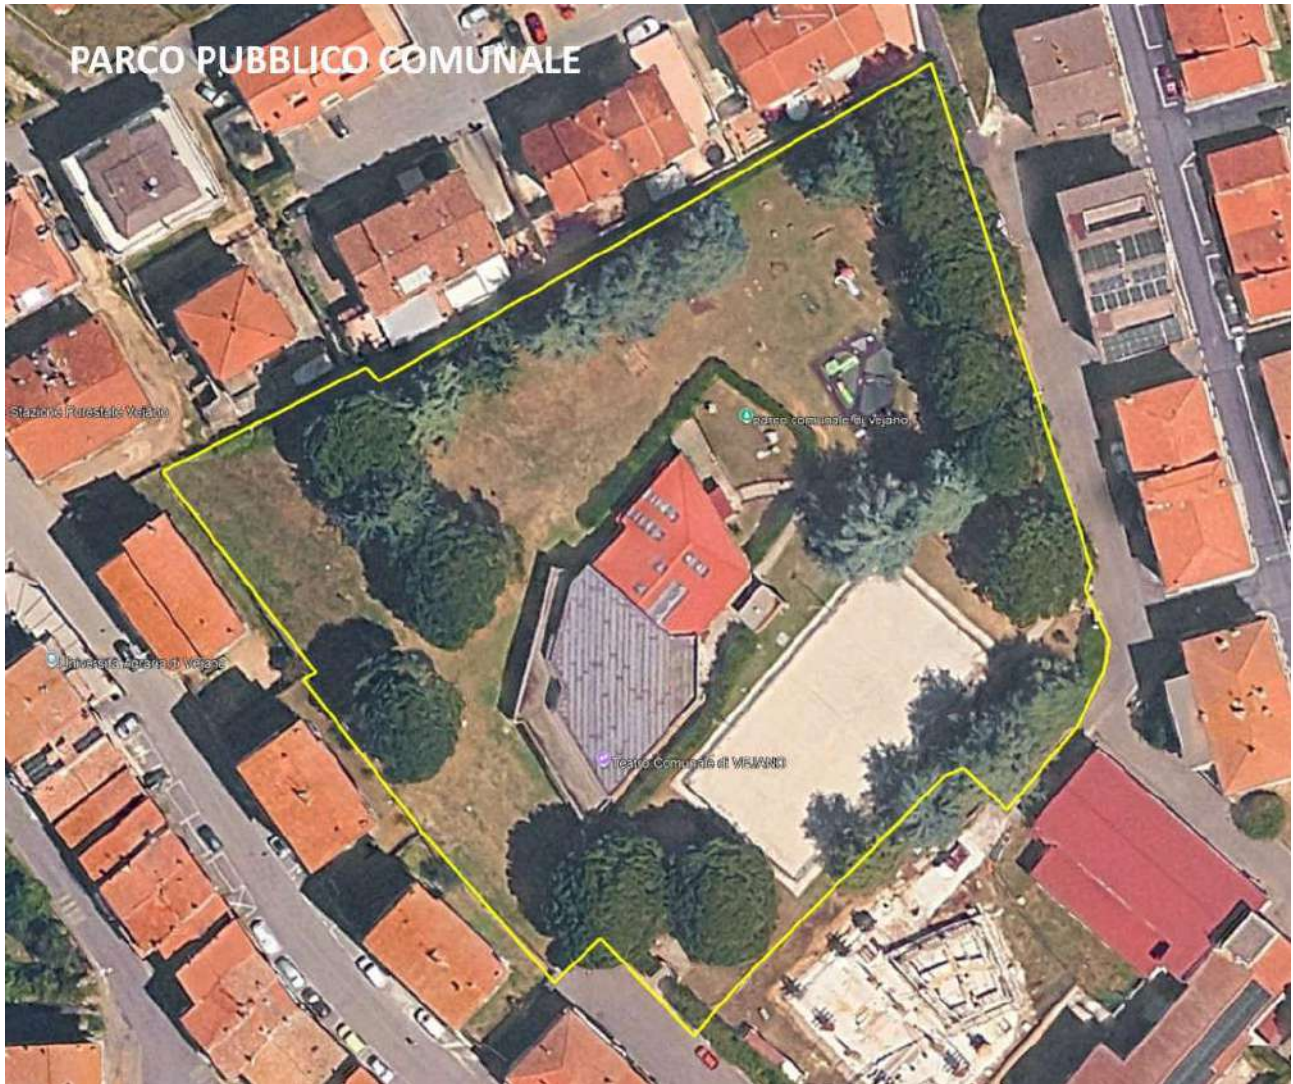
Sistema integrato di spazi verdi e piazza pubblica, di proprietà comunale, destinato ad attività ricreative, sociali e di svago, con presenza di aree gioco. L'estensione dell'area verde attrezzata ammonta a circa 7800 mq, incluse le attrezzature sportive presenti (pista di pattinaggio).

- Pendenze dei percorsi non sempre conformi;
- Assenza di segnaletica accessibile;
- Aree gioco non completamente inclusive;

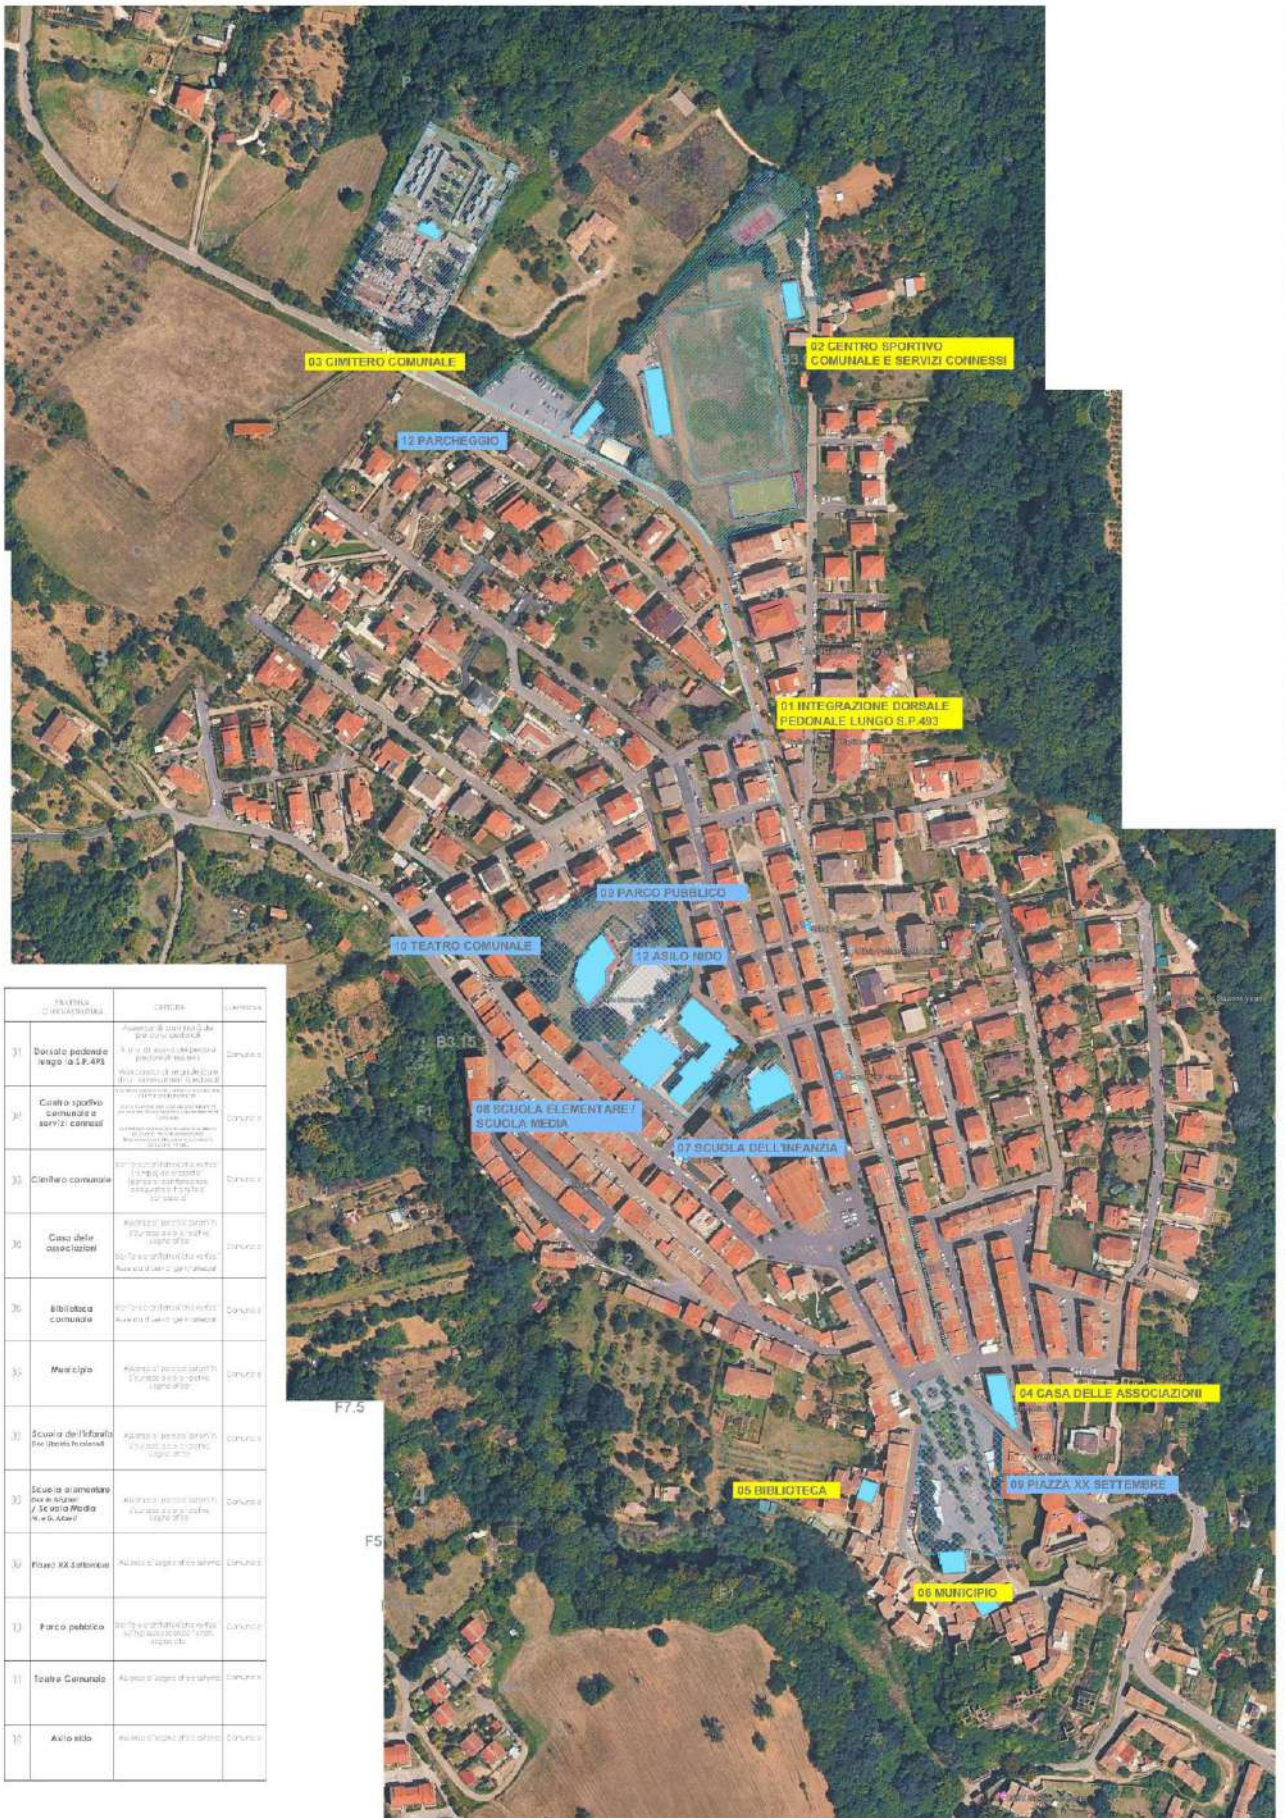
Localizzazione su areofoto delle aree di intervento individuate

NUMERO IDENTIFICATIVO	DESCRIZIONE	COMUNE
01	Dorsale pedonale lungo la S.P.493	Comune
02	Centro sportivo comunale e servizi connessi	Comune
03	Cimitero comunale	Comune
04	Casa delle associazioni	Comune
05	Biblioteca comunale	Comune
06	Municipio	Comune
07	Scuola dell'infanzia	Comune
08	Scuola elementare	Comune
09	Piazza XX Settembre	Comune
10	Teatro Comunale	Comune
11	Asilo nido	Comune
12	Parco pubblico	Comune
