COMUNE DI VEJANO

PIANO ELIMINAZIONE BARRIERE ARCHITETTONICHE (PEBA)

7.a

QUADRO RIEPILOGATIVO SCHEDE RILEVAMENTI ACCESSIBILTA' A LIVELLO EDILIZIO

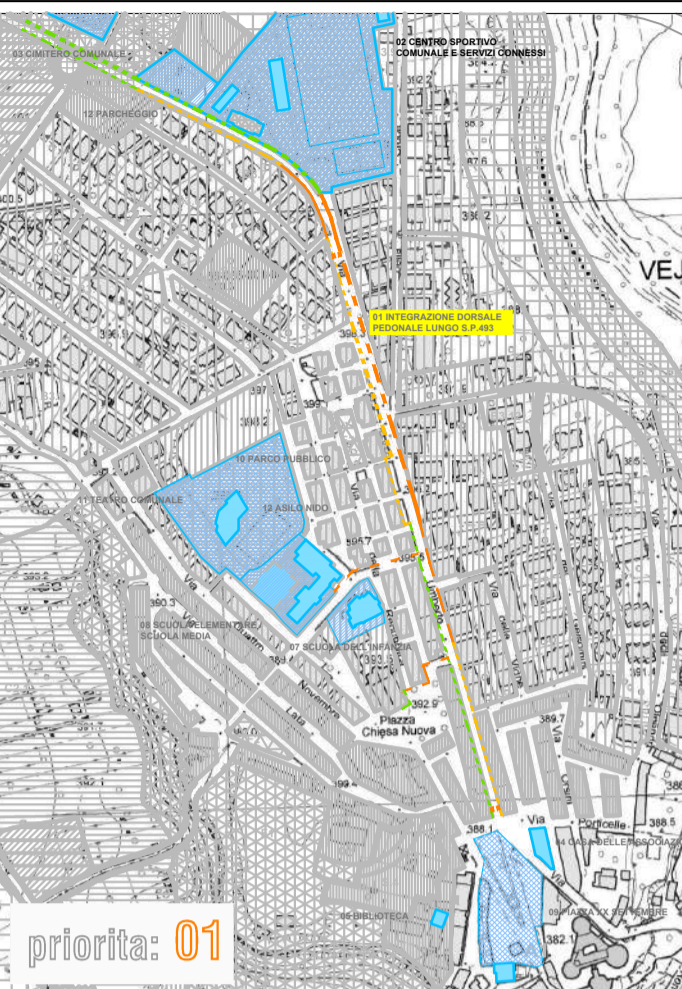
Corso Umberto I

Si rileva un'assenza diffusa di percorsi pedonali sicuri, continui e adeguatamente segnalati, con carenze sia nella segnaletica orizzontale che verticale. Sono presenti marciapiedi di larghezza inadeguata, pavimentazioni degradate, assenza di attraversamenti pedonali nei punti di maggiore conflitto con il traffico veicolare e insufficiente accessibilità per utenti con disabilità. Ulteriori criticità riguardano la mancanza di percorsi tattili per ipovedenti, l'assenza di dispositivi di sicurezza presso fermate del trasporto pubblico e condizioni di scarsa sicurezza lungo viabilità secondarie come Via Padre Lucidi.

Il progetto prevede la realizzazione di un sistema continuo e accessibile di mobilità pedonale mediante l'inserimento di attraversamenti pedonali protetti e attrezzati, l'adeguamento e ampliamento dei marciapiedi esistenti, nonché la realizzazione di nuovi tratti nei segmenti attualmente sprovvisti. Sono inoltre previsti percorsi tattili LOGES, segnaletica ad alta visibilità, dispositivi luminosi e acustici, rampe prive di barriere architettoniche e interventi di illuminazione dedicata. L'intervento si configura come riqualificazione organica dell'intero asse, finalizzata a garantire sicurezza, continuità e piena fruibilità per tutte le categorie di utenti, con integrazione funzionale rispetto al trasporto pubblico e ai principali servizi urbani.
